# RELATO DE EXPERIÊNCIA LEVANTAMENTO AMBIENTAL E ESTRATÉGIAS DE RECUPERAÇÃO APLICADOS À FAZENDA OÁSIS - GO

Neste contexto, é realizado este relato de experiência que apresenta a visita técnica à Fazenda Oasis, no município de Cidade Ocidental (GO), realizada em 26 de julho de 2025, como atividade do curso de Gestão Ambiental da Faculdade CNA, com participação dos professores Bruno Nalon e Luiz F. W. Kitajima e dos estudantes Luciano V. Soares e Rosa H. S. de Jesus. A ação combinou análise prévia por meio de geoprocessamento, utilizando o Google Earth, e verificação em campo, com foco em duas áreas degradadas localizadas na encosta sul do córrego Forquilha, pertencente à bacia do rio São Bartolomeu, na Bacia Hidrográfica CVSM. O estudo contempla especialmente a conectividade dessas áreas com o curso d'água presente no local e a influência da atividade pecuária sobre os processos erosivos.

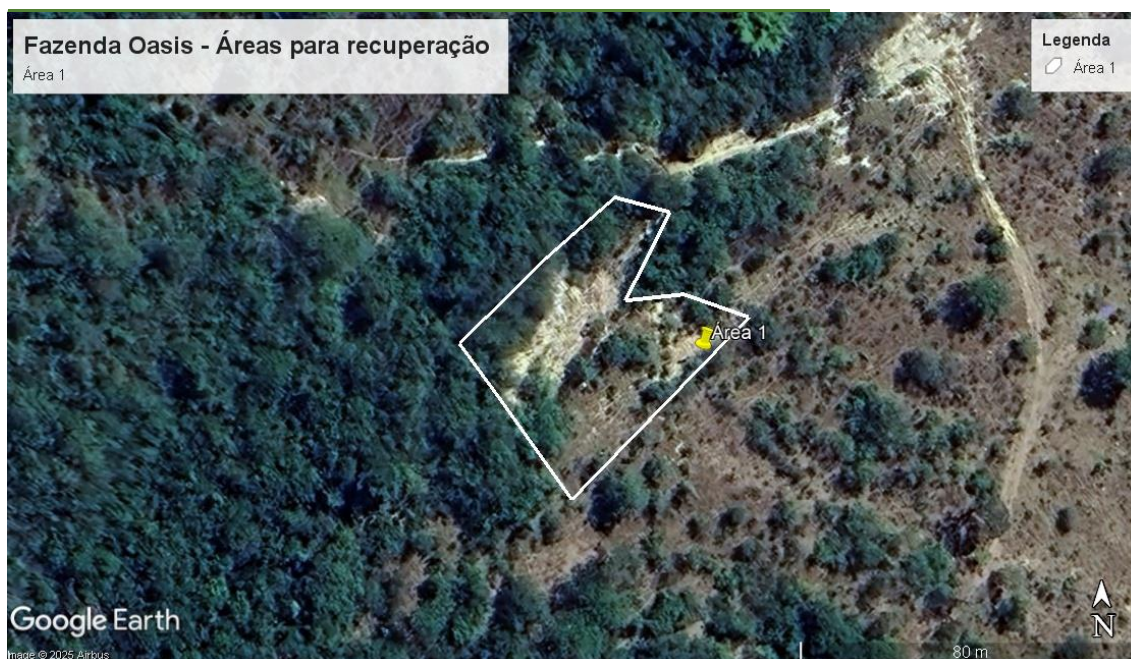
Essa área apresenta um polígono de limites irregulares, que totalizou 59 metros de comprimento por 34 metros de largura, com superfície de 1.961 m<sup>2</sup>, calculada usando o Google Earth®. A Figura 5 é uma imagem ampliada mostrando essa área em detalhe. Ela está localizada em uma área inclinada (vertente), com sua parte mais baixa próxima do córrego e a mais alta junto ao pasto.

**Figura 5** – Imagem de satélite da Área 1. Observam-se a coloração mais clara e a presença de vegetação mais densa (arbórea, florestal) ao redor.

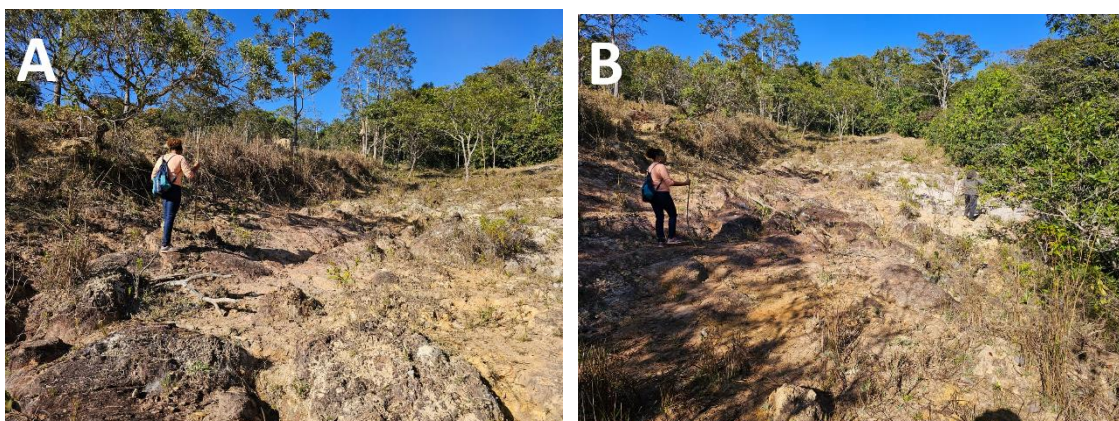
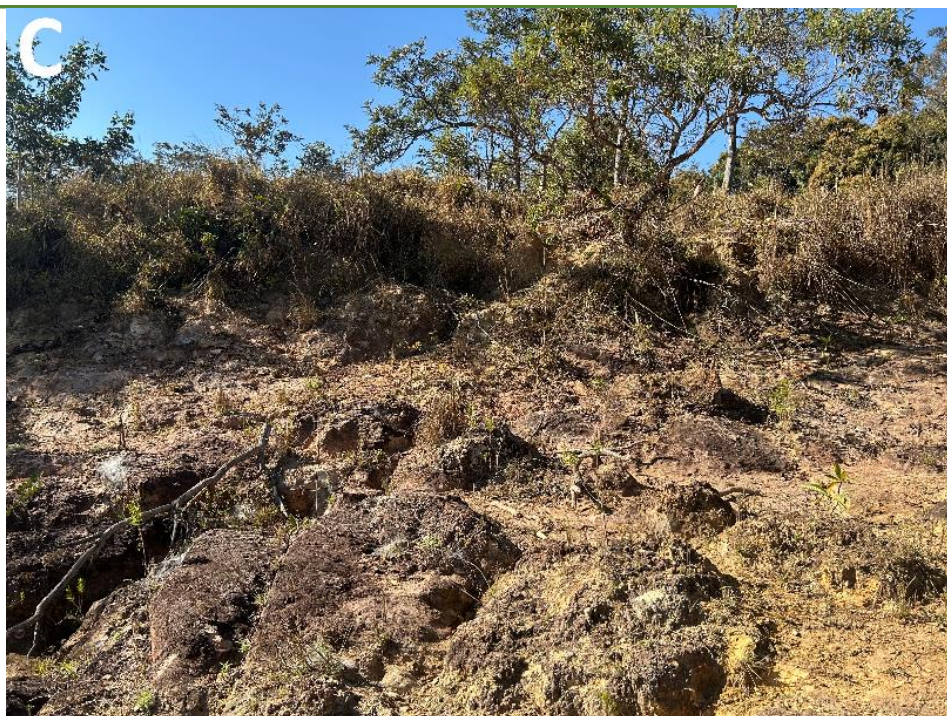
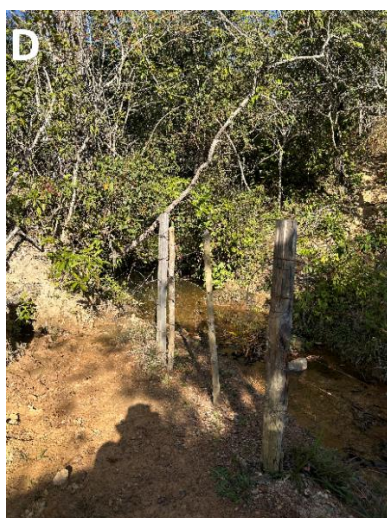
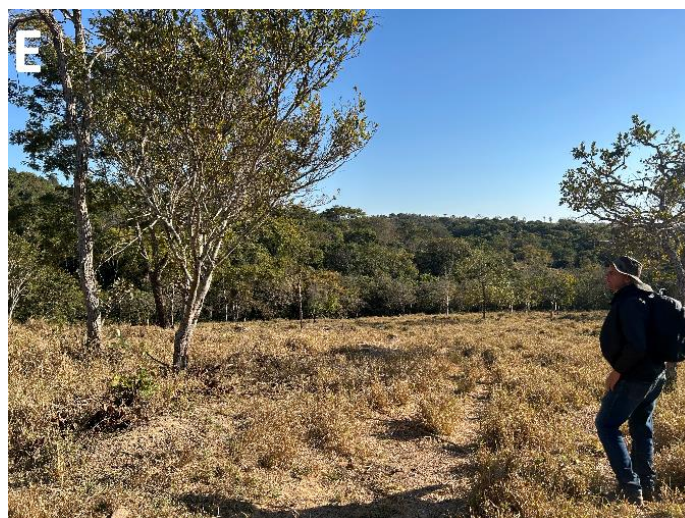
**Figura 6A à 6E – Imagens locais da Área 1.**

O solo é muito raso ou praticamente ausente e não apresenta caráter pedregoso. Parte da superfície é constituída por afloramentos da rocha matriz, identificada como ardósia alterada (rocha de cor clara, muito frágil, quebradiça e friável). Há a presença de sulcos escavados na superfície em direção ao córrego, com comprimento de alguns metros e largura e profundidade de alguns centímetros (Figuras 6A, 6B e 6C).

A vegetação está quase ausente na área degradada, com presença esparsa de capim e de algumas samambaias. Ao redor da área degradada há vegetação nativa, do tipo florestal, incluindo mata ciliar associada ao córrego Forquilha e a vegetação mais densa do Cerrado, caracterizada como cerradão (Figura 6D). Na parte superior, há uma área de pastagem com aspecto degradado, parcialmente coberto por vegetação herbácea e algumas faixas de solo exposto (Figura 6E).

Na Área 1 a erosão retirou a camada de solo na encosta, onde a camada de solo é menos espessa e expôs o embasamento rochoso. Chama a atenção o volume de solo que foi removido da área e transportado pelas águas. Foram analisados os indicadores apresentados no plano de bacia do Comitê de Bacia Hidrográfica CVSM (Goiás, 2020), mas esses indicadores não apontam assoreamento ou excesso de sedimentos como um problema na região.

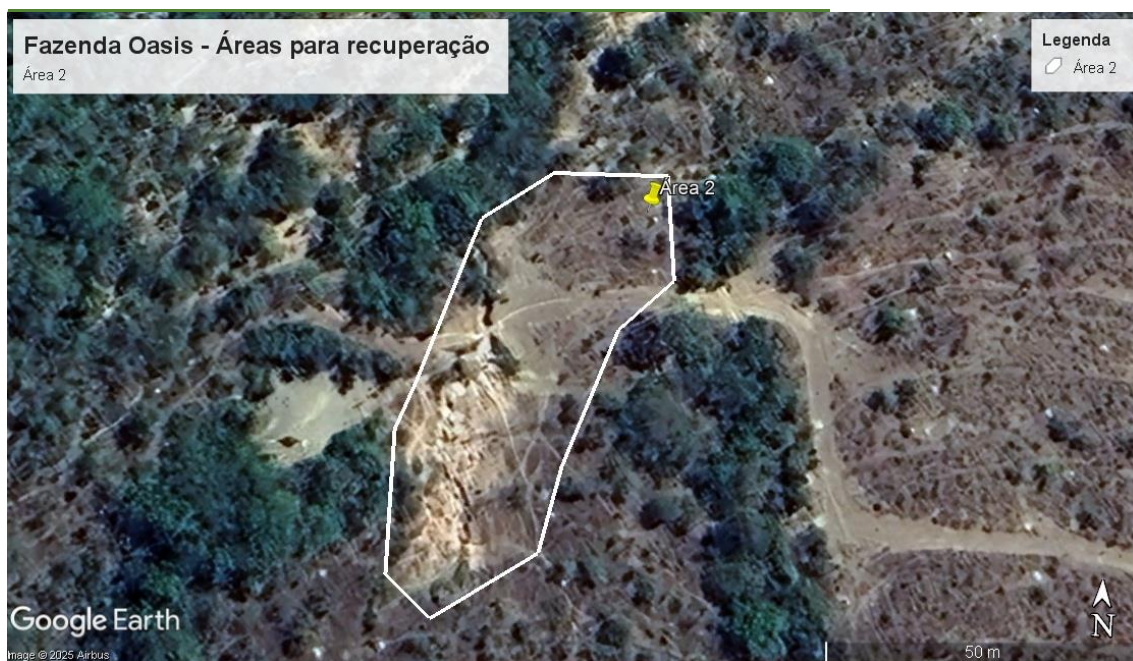
A segunda área degradada visitada está localizada 330 metros a oeste da área 1, mais próxima à nascente do córrego Forquilha, a cerca de 120 metros. A área tem formato muito irregular de aproximadamente 81 m x 28 m, com área total de 1.993 m<sup>2</sup>, calculada por meio da ferramenta de medição do Google Earth® (Figura 7).

**Figura 7** – Imagem de satélite da área 2.

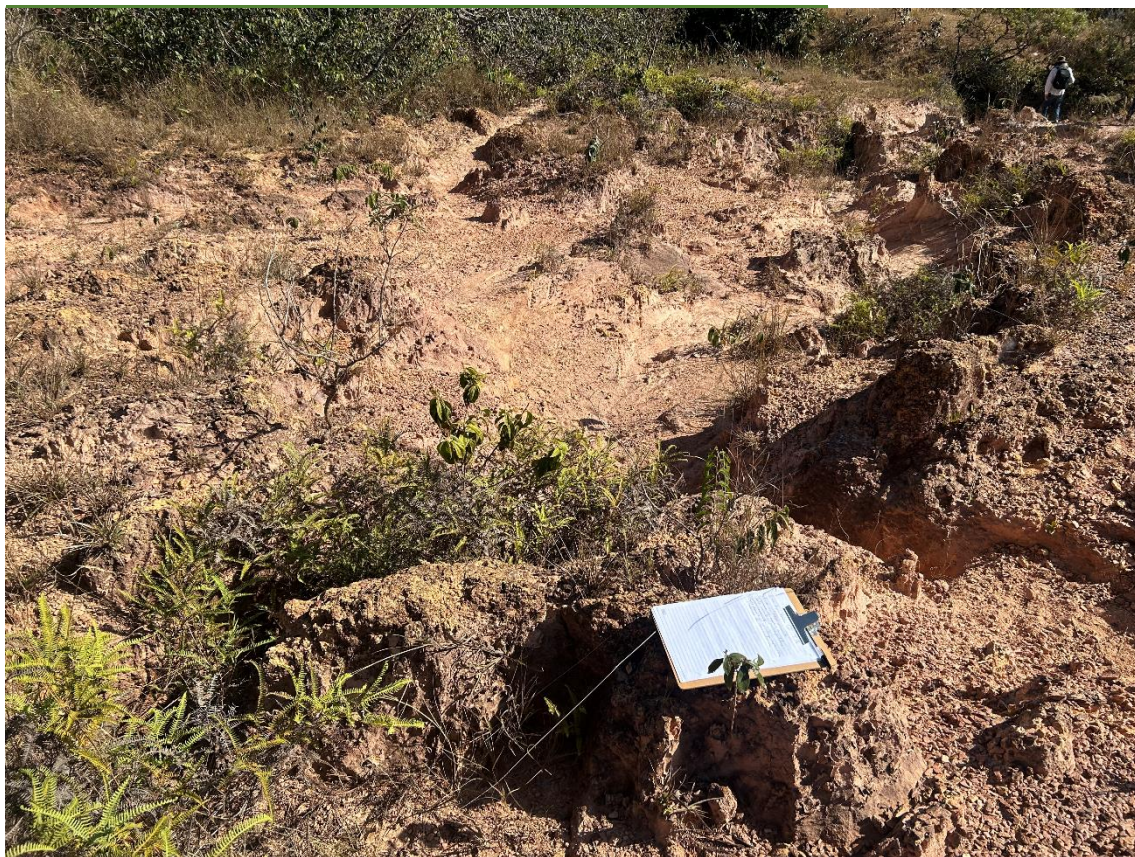
É também uma área inclinada (vertente), com sua parte mais baixa próxima do córrego (Figura 8). O solo é muito fino ou praticamente ausente, e apresenta-se com uma camada superior pedregosa composta por pequenos seixos avermelhados centimétricos (Figura 9A). Esse tipo de cobertura, de aspecto de uma fina casca milimétrica a centimétrica de seixos avermelhados, é comum em solos oxidados do tipo latossolo. Parte da superfície é afloramentos da rocha matriz, identificada como ardósia alterada, rocha de cor clara, muito frágil, quebradiça e friável (Figura 9B).

**Figura 8** – Vista geral da Área 2, a partir de seu ponto mais alto (direção à montante).

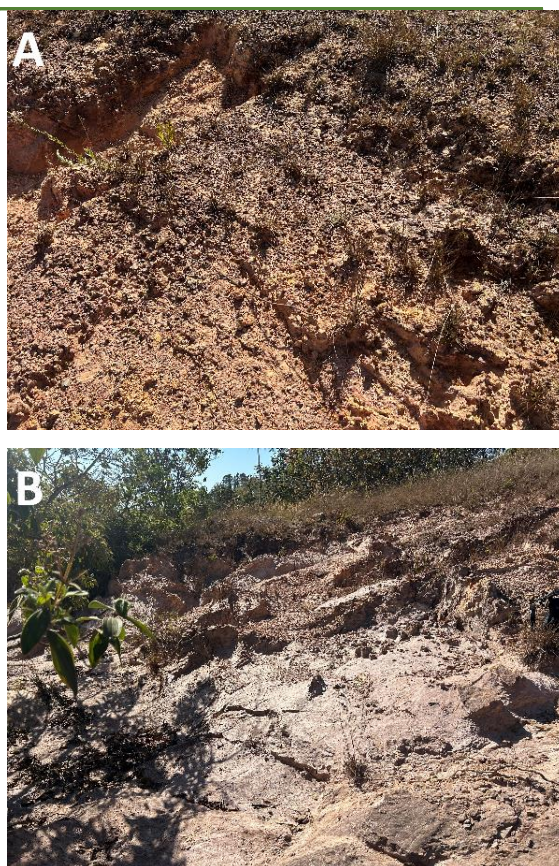
**Figura 9A (esquerda)** – Solo na Área 2, mostrando seu caráter pedregoso. **Figura 9B (direita)** – Afloramentos de rocha expostos na superfície da Área 2.

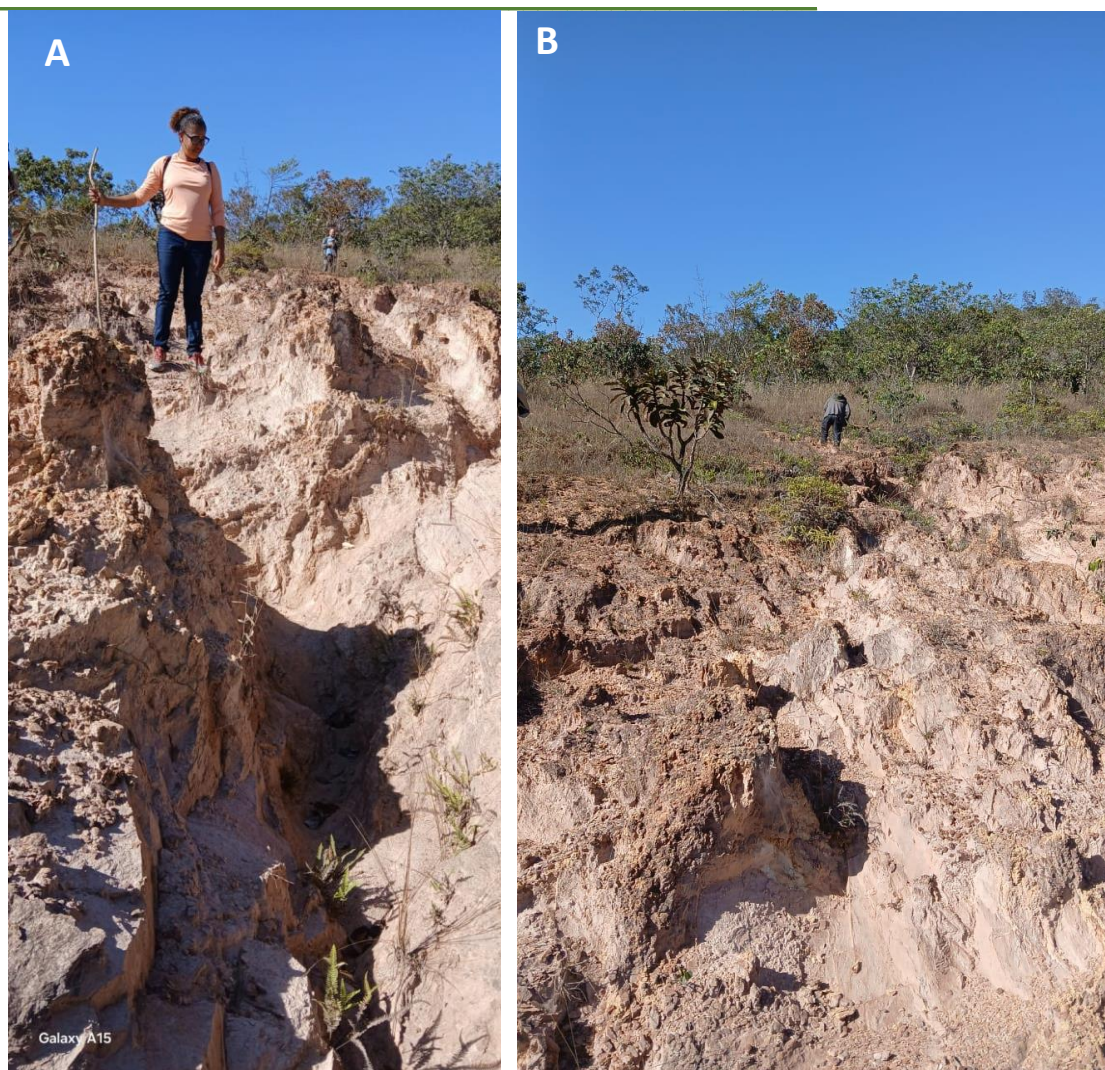
Foi observada intensa atividade erosiva nesta área, manifestada pela presença de sulcos escavados na superfície (erosão em sulcos), com orientação paralela à direção da vertente, ou seja, em direção ao córrego. Esses sulcos apresentam dimensões centimétricas a métricas e se unem, formando uma voçoroca de maiores dimensões, atingindo aproximadamente 65 m de comprimento, 2 m de largura e até 2,5 m de profundidade (Figuras 10A e B). Nessa voçoroca de maior porte, próxima à sua parte mais baixa, foi observada uma barreira construída para tentar controlar a erosão (Figura 11).

**Figuras 10A e 10B** – Vistas dos sulcos erosivos  
e da voçoroca formados na Área 2.

O pisoteamento do solo pela passagem do gado em área inclinada, associado à degradação da pastagem, reduz a capacidade de retenção da água das chuvas e favorece

o aumento do escoamento superficial. Esse fluxo tende a se concentrar nos sulcos existentes, que passam a funcionar como canais preferenciais de escoamento, contribuindo para a intensificação dos processos erosivos e sua possível evolução para voçorocas. Esse é um processo frequente na degradação de pastagens (Mota, 2006; Teixeira; Gomes, 2022).

Ações contra a erosão podem ser feitas nos sulcos, preferencialmente soterrar estes sulcos e, no caso da voçoroca, avaliar a implantação de estruturas transversais de controle do escoamento, dispostas em sequência, para acumular água, permitindo a infiltração e para diminuir a velocidade da enxurrada.

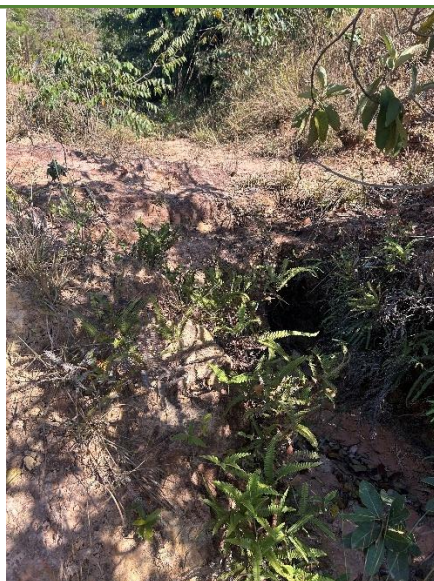
**Figura 11** – Barreira erguida na parte inferior da voçoroca com o intuito de tentar barrar seu avanço, próximo ao córrego.

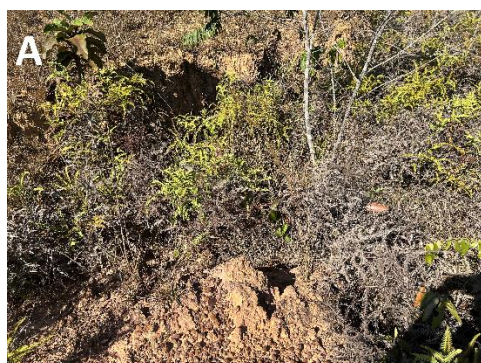
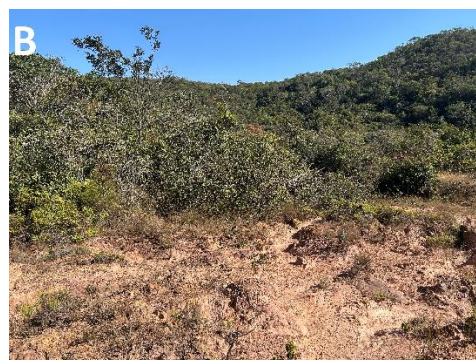
A vegetação é quase ausente na área degradada, com presença esparsa de gramíneas e samambaias. Ao redor da área, há vegetação nativa (mata ciliar e cerradão) (Figuras 12A e 12B; ver também Figura 7).

**Figuras 12A e B** – vegetação existente dentro da Área 2 (samambaias) e nas áreas adjacentes (cerradão e mata ciliar).

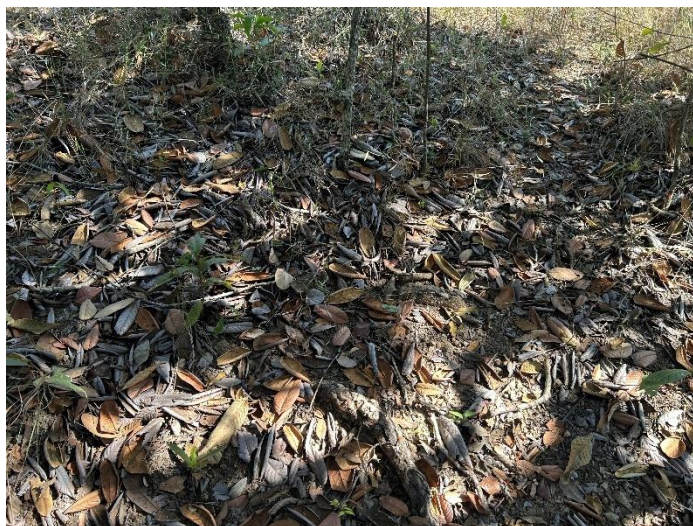
Entre as duas áreas degradadas, existe uma baixada que, aparentemente, recebe água de enxurradas provenientes das áreas mais elevadas ao redor e, por isso, apresenta uma superfície arenosa, de aspecto macio, com quantidade considerável de folhas provenientes da vegetação arbórea circundante. Próximo à nascente do Córrego Forquilha, também há áreas com grande quantidade de matéria orgânica no solo, constituída por folhas e restos vegetais. Essas áreas poderiam constituir fontes de materiais, como solo e/ou matéria orgânica, para a recuperação da área degradada (Figura 13).

**Figura 13** – Ponto próximo à nascente do córrego Forquilha, com solo coberto por restos vegetais e folhas, trazidos pelas águas das enxurradas.

2. Semear toda a área utilizando a técnica de muvuca de sementes e aplicar serapilheira, retirada de setores próximos (Figura 13). Utilizar as matas vizinhas como fonte de serapilheira, rica em sementes nativas. A remoção da serapilheira deve ser realizada de modo a não causar danos à área de origem, com a retirada de faixas de 1,0 m de largura, espaçadas no mínimo 10,0 m umas das outras. Para aumentar a biodiversidade, pode-se adicionar a essa serapilheira outras sementes do Cerrado, obtidas com coletores de sementes locais, havendo, na região, instituição de origem quilombola que realiza coleta de sementes.
3. Recuperar no início da estação chuvosa, de modo a favorecer a irrigação natural das mudas e sementes.

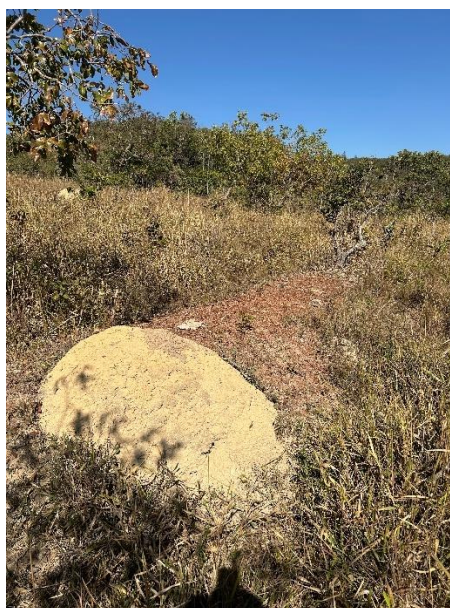
Na área de uso consolidado, mais precisamente nas áreas de pastagem, localizado em algumas das áreas mais altas da propriedade, foi observada a presença de barraginhas, formadas pelo acúmulo de solo e dispostas em curva de nível, destinadas à contenção de processos erosivos (Figura 14).

**Figura 14** – Barraginha formada por solo acumulado, servindo de barreira contra erosão no pasto.

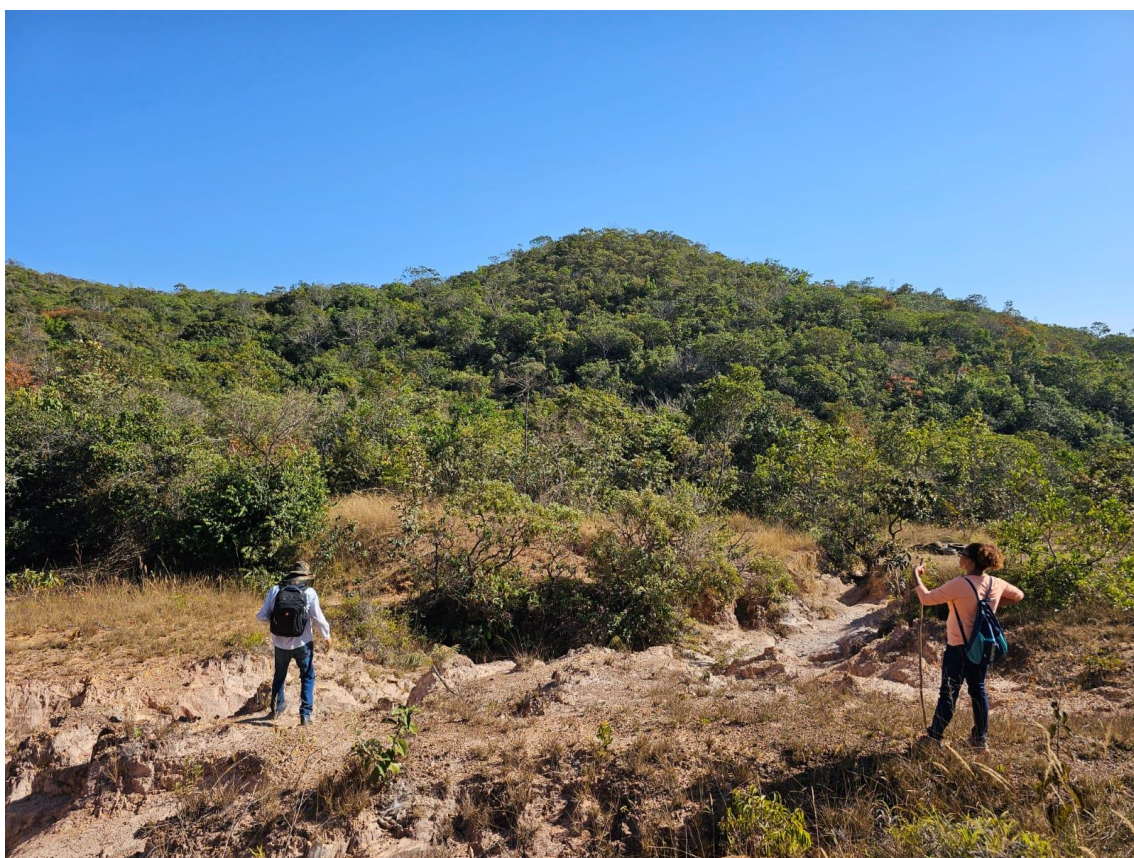
O proprietário aplicou procedimentos de Recuperação de Área Degradada por meio da condução da regeneração natural na encosta norte do córrego, como apresentado nas imagens de satélite das Figuras 2 e 3 e na Figura 15 a seguir. Na encosta sul, o proprietário indicou que pretende manter como área de pasto. Entretanto, concorda que as áreas degradadas sejam reflorestadas com árvores do Cerrado e solicitou que fosse estudada a possibilidade de utilizar o baru (*Dipteryx alata*) na recuperação dessas áreas.

**Figura 15** – Aspecto atual da área a norte do córrego Forquilha, mostrando ao fundo a área recuperada por condução por regeneração natural, de caráter florestal. Fotografia tirada na Área 2.
