02. Estratégias e tecnologias aplicadas para recuperação de áreas degradadas e nascentes nas comunidades de Tatu e Boa Vista no município de Correntina-BA.

João Pedro Barbosa da Silva³

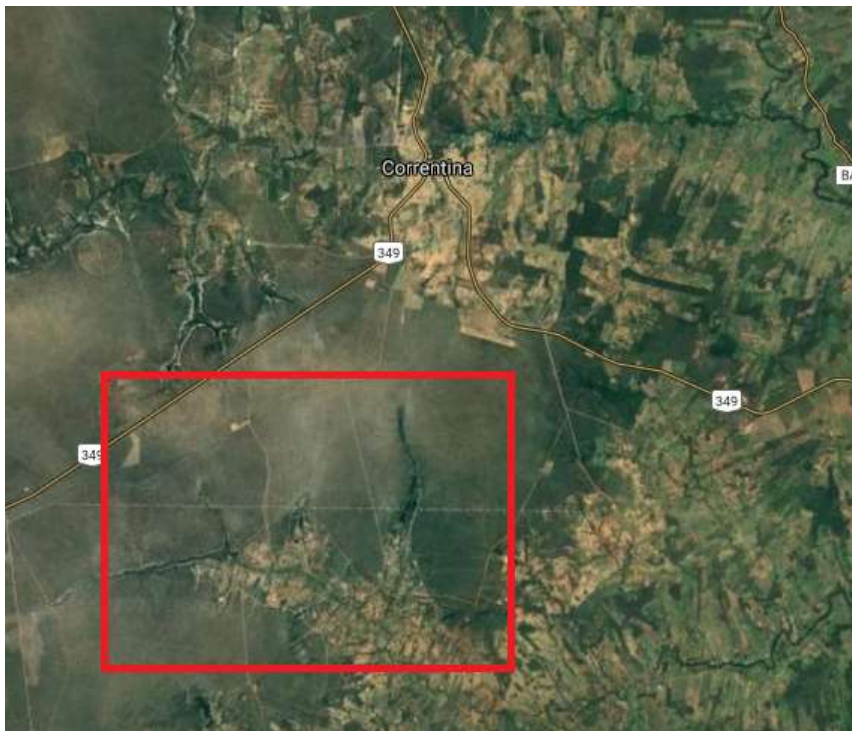
Figura 2– Imagem de satélite (Google Maps), apresentando a cidade de Correntina (na parte superior) e abaixo está demarcada, em linha vermelha, a área estudada, onde se localizam as Comunidades de Boa Vista e Tatu.

A área estudada dentro do município está na região rural próxima a cidade de Correntina, à cerca de 5 km na direção a sul da cidade, e ao longo do rio do Meio (também chamado de Tatu) e seus afluentes. Esta área forma as comunidades de Boa Vista e Tatu (Figura 2).

Figura 6: Foto do Google maps (ver também Figura 2), onde são mostrados as duas comunidades estudadas, a Boa Vista e Tatu. Observar o padrão “espinha de peixe” da ocupação das comunidades ao longo das drenagens.

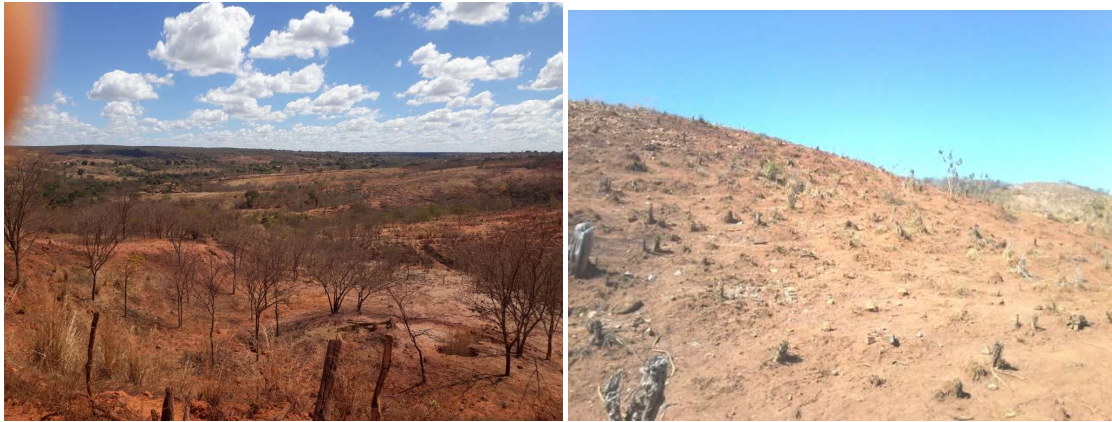
Em áreas de perda da camada fértil do solo, o uso do solo para pasto ou cultivo, e queimadas realizadas sem controle, levaram a formação de áreas em que há manchas de solo exposto, sem nenhum tipo de vegetação rasteira, intercalado com arbustos e manchas de vegetação. Esse tipo de degradação é especialmente visível em períodos de seca (inverno). Em algumas áreas o solo está como que totalmente exposto (Figuras 3A e 3B).

Figuras 3A e 3B: Visão geral de áreas em processo de degradação.

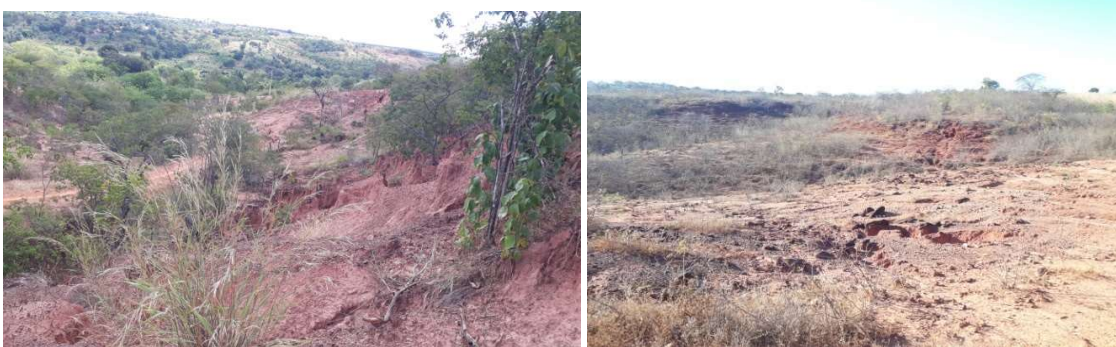
Associadas a estas áreas, onde o solo apresenta-se em declive (observar Figura acima), ocorre o início de voçorocas, com dezenas de metros de comprimento com vários metros de profundidade e de largura (Figuras 4A e 4B). Tais voçorocas podem afetar o deslocamento das pessoas na região devido às suas dimensões, e sua jusante está, em alguns casos, junto às drenagens.

Figuras 4A e 4B: voçorocas formadas na região.

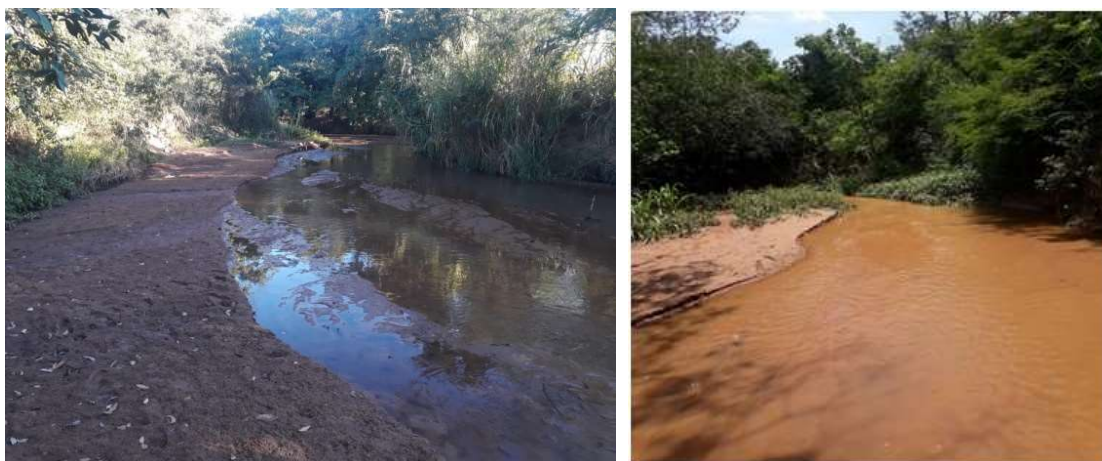
As Figuras 5A e 5B a seguir mostram fotos do Riacho do Meio (ou Riacho do Tatu) apresentando este fenômeno de assoreamento. Deve-se notar o grande acúmulo de areia nas margens, preenchendo o leito do córrego, assim como a pouca profundidade e a cor barrenta das águas, indicando transporte de sedimentos.

Figuras 5A e 5B: Processos de assoreamento no Riacho do Tatu.

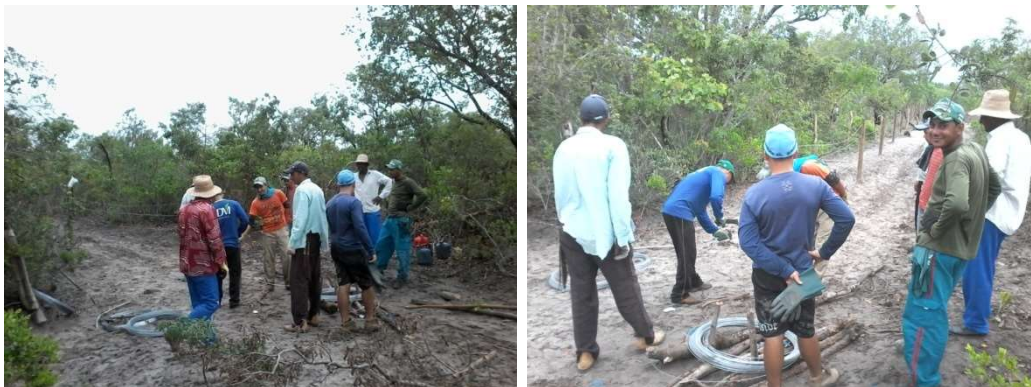
Ao longo do Rio Tatu existem numerosas áreas de brejos que foram utilizadas para alimentação e dessedentação das criações de gado e para abastecimento domiciliar da comunidade. A ação para recuperar essas nascentes foi realizada por volta de 2018 e consistiu no isolamento da área do brejo com o uso de cercas com até cinco arames lisos (Figuras 7A e 7B), para evitar a entrada do gado, sendo que em dois casos o perímetro cercado foi entre 7 e 7,5 quilômetros. Seguiu-se a limpeza da área.

Figuras 7A e 7B: trabalho de cercamento de área de brejo, com montagem das cercas e limpeza do terreno.

Um aspecto importante foi a limpeza das áreas localizadas ao longo da parte externa das cercas, formando aceiros, cuja função é evitar que incêndios nas matas e pastos ao redor possam se propagar para a vegetação do brejo.

Após o isolamento da área, deixou-se os processos naturais de sucessão ecológica atuassem na área, o que iniciou a ocupação da área exposta e degradada. Desta forma, a área de vegetação ainda preservada começou a se expandir e recompor-se.

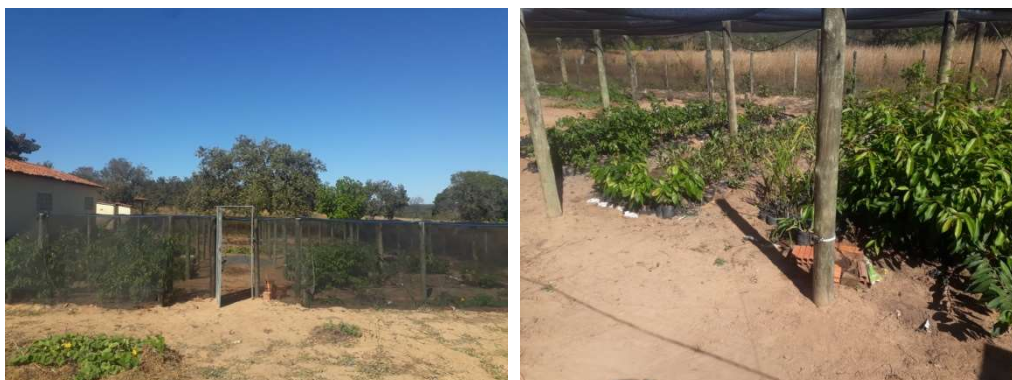
Na região existe um viveiro (Viveiro da Associação dos Moradores de Brejo Verde), localizado á oeste de Correntina, junto ao Rio Arrojado. O viveiro produz mudas de buriti, caju, pequi, aroeira, munçanbê, maria preta, viludo, sicupira, barbatimão, pau terra, ingá, injâmbo, peroba, roseta, cagaita, araticu, emboaba e muitos outros que são nativos da terra (Figuras 8A e 8B).

Figuras 8A e 8B: vistas do Viveiro da Associação dos Moradores de Brejo Verde

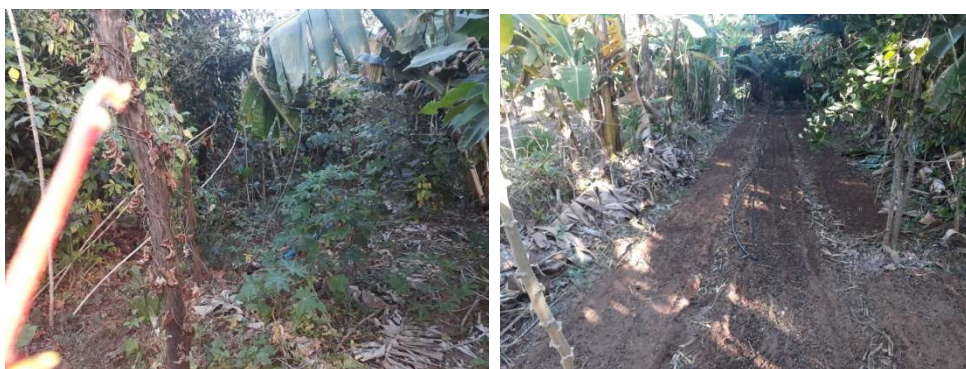
Observa-se a presença tanto de árvores, garantindo a formação de áreas com sombra e protegendo o solo, a culturas de menor estatura, associadas na mesma área. Os cultivos, além disso, estão orientados em linhas para reduzir também os riscos de erosão (Figuras 9A e 9B).

Figuras 9A e 9B: Sistema Agroflorestal em Correntina.

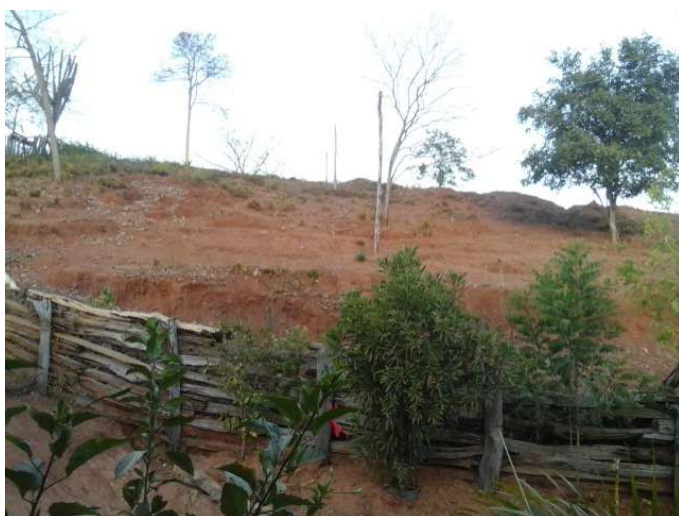
Em uma das áreas que sofre degradação ocorreu um princípio de trabalho de recuperação que por razões técnicas e financeiras não pode ser levada a cabo. Entre os trabalhos iniciados e não concluídos, esteve a formação de barreiras e curvas de nível para combater a erosão. Essas barreiras eram constituídas de troncos de árvores (Figura 10).

Figura 10: Barreiras construídas para conter erosão.
