## **ESTUDO DA OCORRÊNCIA DE ÁREAS DEGRADADAS E PROCEDIMENTOS DE RECUPERAÇÃO EM PROPRIEDADES RURAIS DO ESTADO DE ALAGOAS**

#### **3.1 Atividade de Aldimária Fernandes de Melo Souza**

### **3.2 Atividade de Hélio Alves de Lima**

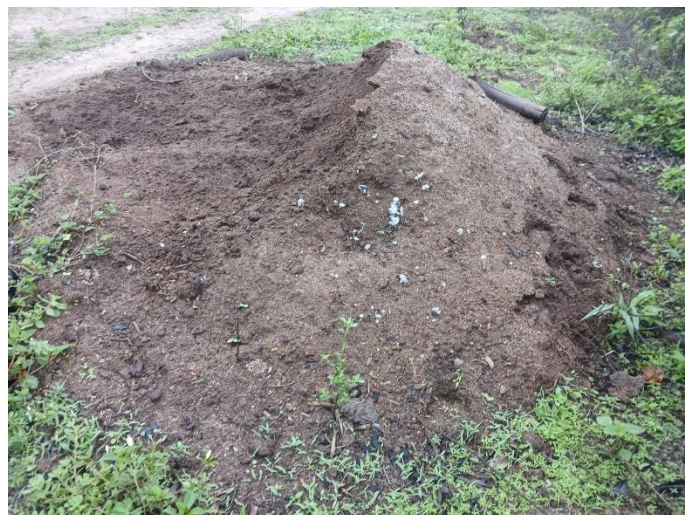
**Figura 5** – Esterco bovino usado na adubação do solo.

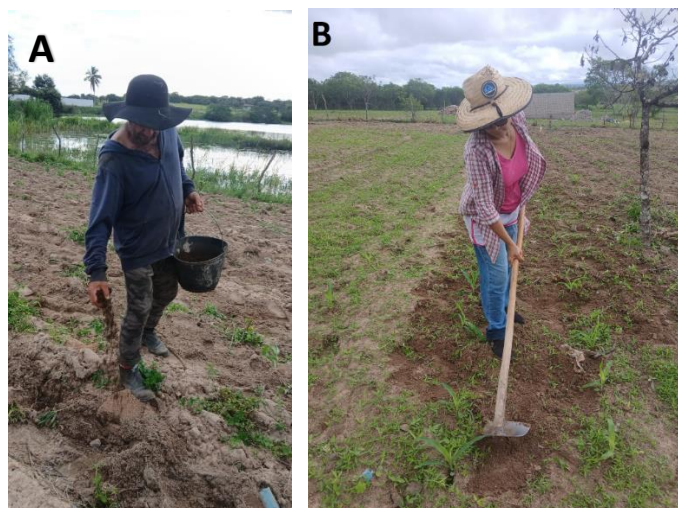
Como citado anteriormente, a adubação foi aplicada nas covas onde foram colocadas as sementes, com a adição de esterco bovino curtido no primeiro dia de cultivo, na quantidade de 100 gramas por cova. O cultivo foi iniciado no dia 16 de abril (Figuras 6A e 6B).

**Figuras 6A e 6B** – Cultivo com adição de adubo nas covas.

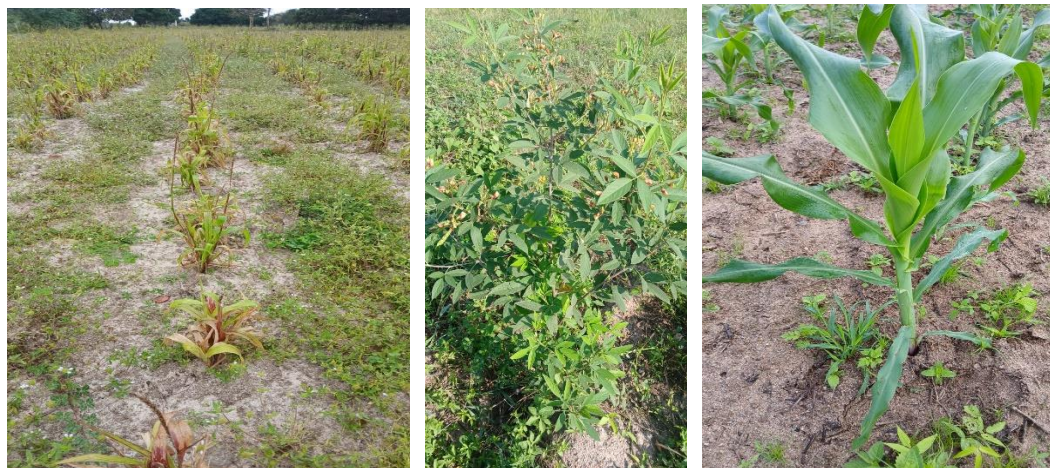
contribuindo para a manutenção da umidade, além de favorecer o acúmulo de matéria orgânica no solo, característica desejável para a manutenção da fertilidade (Figuras 9A, 9B e 9C).

**Figuras 9A, 9B e 9C** – Plantio consorciado de leguminosa (feijão guandu) com o milho.
