# RELATO DE EXPERIÊNCIA LEVANTAMENTO AMBIENTAL E ESTRATÉGIAS DE RECUPERAÇÃO APLICADOS À FAZENDA OÁSIS - GO

Neste contexto, é realizado este relato de experiência que apresenta a visita técnica à Fazenda Oasis, no município de Cidade Ocidental (GO), realizada em 26 de julho de 2025, como atividade do curso de Gestão Ambiental da Faculdade CNA, com participação dos professores Bruno Nalon e Luiz F. W. Kitajima e dos estudantes Luciano V. Soares e Rosa H. S. de Jesus. A ação combinou análise prévia por meio de geoprocessamento, utilizando o Google Earth, e verificação em campo, com foco em duas áreas degradadas localizadas na encosta sul do córrego Forquilha, pertencente à bacia do rio São Bartolomeu, na Bacia Hidrográfica CVSM. O estudo contempla especialmente a conectividade dessas áreas com o curso d'água presente no local e a influência da atividade pecuária sobre os processos erosivos.

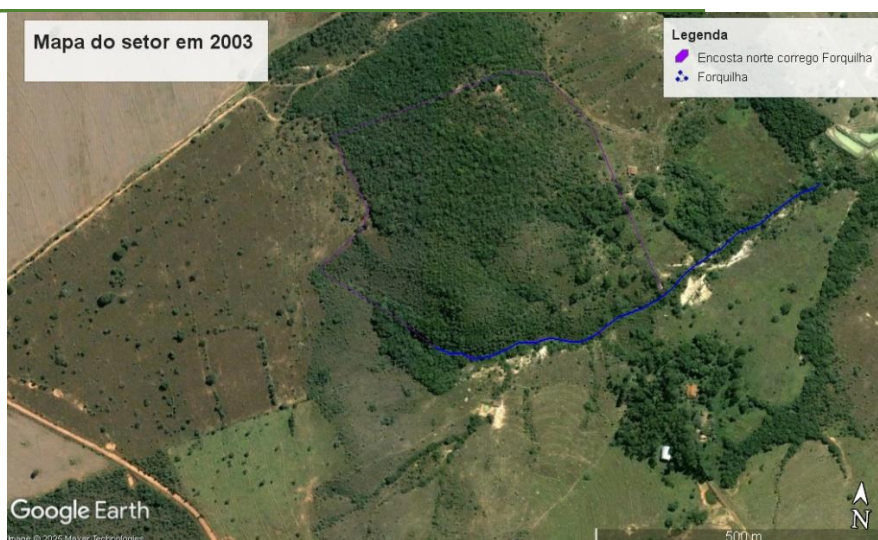
**Figura 2** – Imagem de satélite do ano de 2003. Na parte central, indicada por linha azul, está o Córrego Forquilha. Observam-se, na margem sul do córrego, áreas de tonalidade mais clara, indicando processos de degradação, posteriormente delimitadas na Figura 4.

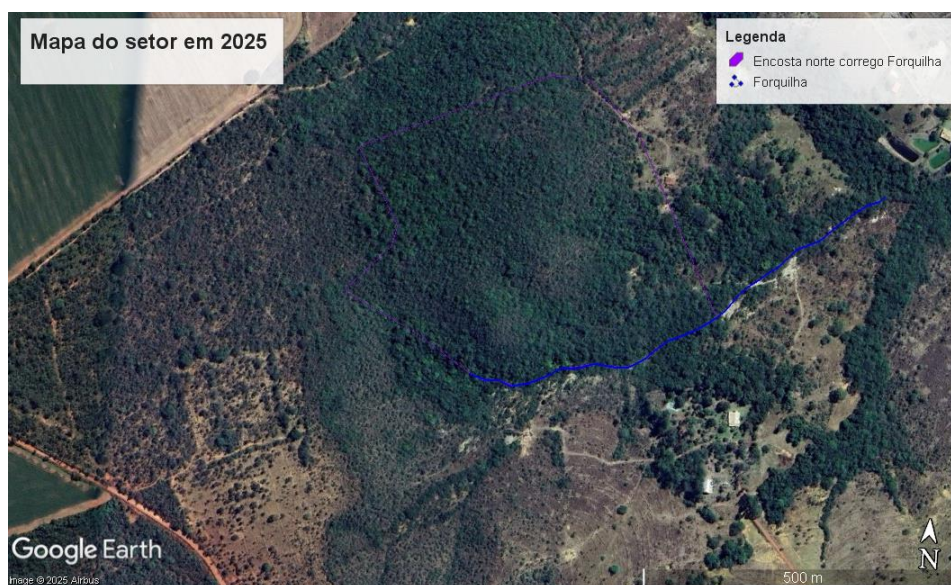
**Figura 3** – Imagem de satélite da região estudada no ano de 2025.

Observar a adensamento da vegetação na área com recuperação á norte do córrego.

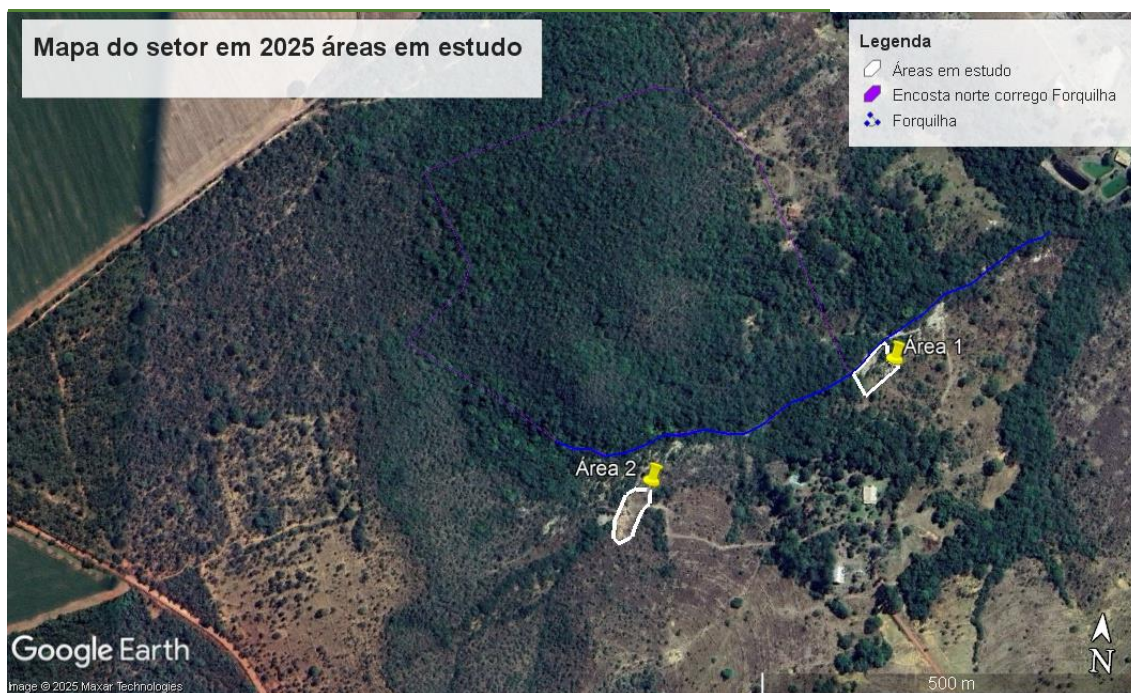
**Figura 4** – Imagem da área estudada no ano de 2025, estando delineadas as duas áreas estudadas, Área 1 e Área 2, que indicavam pela cor e textura a possível presença de processos de degradação ambiental.
